**ВВЕДЕНСКАЯ ЦЕРКОВЬ  
В ОРЛОВСКОЙ ОБЛАСТИ –  
УСЫПАЛЬНИЦА  
ГЕНЕРАЛА В. Н. ЛАВРОВА (1838–1877)  
(ПО РЕЗУЛЬТАТАМ РАСКОПОК)**

Автор рассказывает о двух летних сезонах археологических работ по уточнению и отысканию места нахождения остатков фундамента Введенской церкви, в склепе которой был захоронен генерал Василий Николаевич Лавров, герой Русско-турецкой войны 1877–1878 гг.

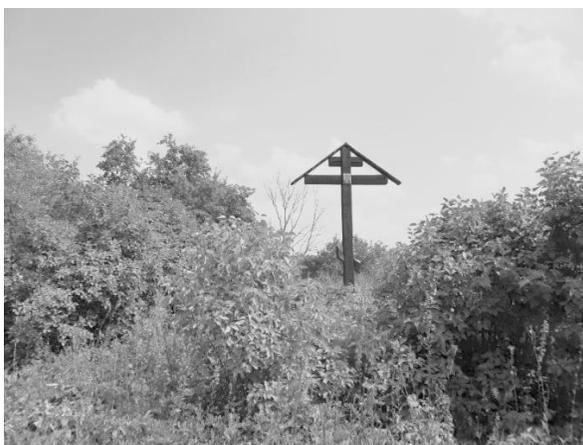
На второй поляне, в зарослях сирени и ежевики, мы обнаружили части фундаментов какой-то постройки. На этом месте и был предварительно установлен поклонный крест.

*Рис. 1. Место проведения раскопок*

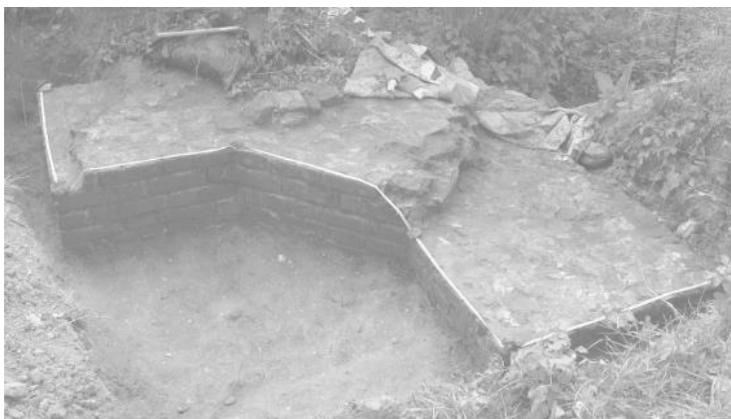
При расчистке сохранившихся остатков западной стены удалось обнаружить часть входа в помещение; он завершался фигурной конструкцией, подтверждающей наличие в этом месте колокольни. Здесь же по центру стены удалось обнаружить остатки фундамента белокаменной части притвора при входе в здание.

*Рис. 2. Раскопанная часть фундаментов западной стены храма.*

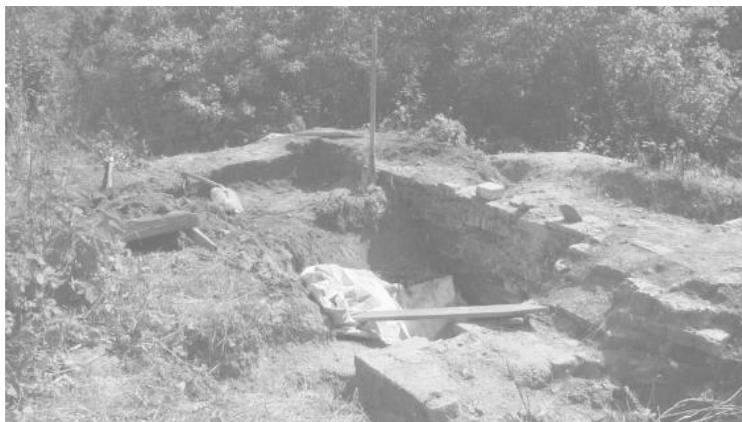
В 2017 году на раскопках работал отряд орловских студентов, их сменили студенты Российского геологоразведочного института. Отряд добровольных помощников реставраторов «Белозерск» приехал в конце июля. Задачей нового сезона было – раскопать все сохранившиеся фрагменты стен и фундаментов до первоначальных отмолок. В результате всех работ контуры здания были выявлены полностью. Остатки западной, южной и восточной стен раскрыты почти до полутора метров. Однако на северной стороне сохранились лишь фрагменты фундаментов. До

*Рис. 3. Раскопанная часть южной стены*
